PROYECTO DE SUSTITUCIÓN DE CUBIERTA DE FIBROCEMENTO CON AMIANTO PLAZA DE ABASTO, VILLAMARTÍN (CÁDIZ)

PROYECTO FIN DE GRADO

AUTOR: MARÍA PEREA DOMÍNGUEZ
TUTOR: GREGORIO MANUEL MORA VICENTE

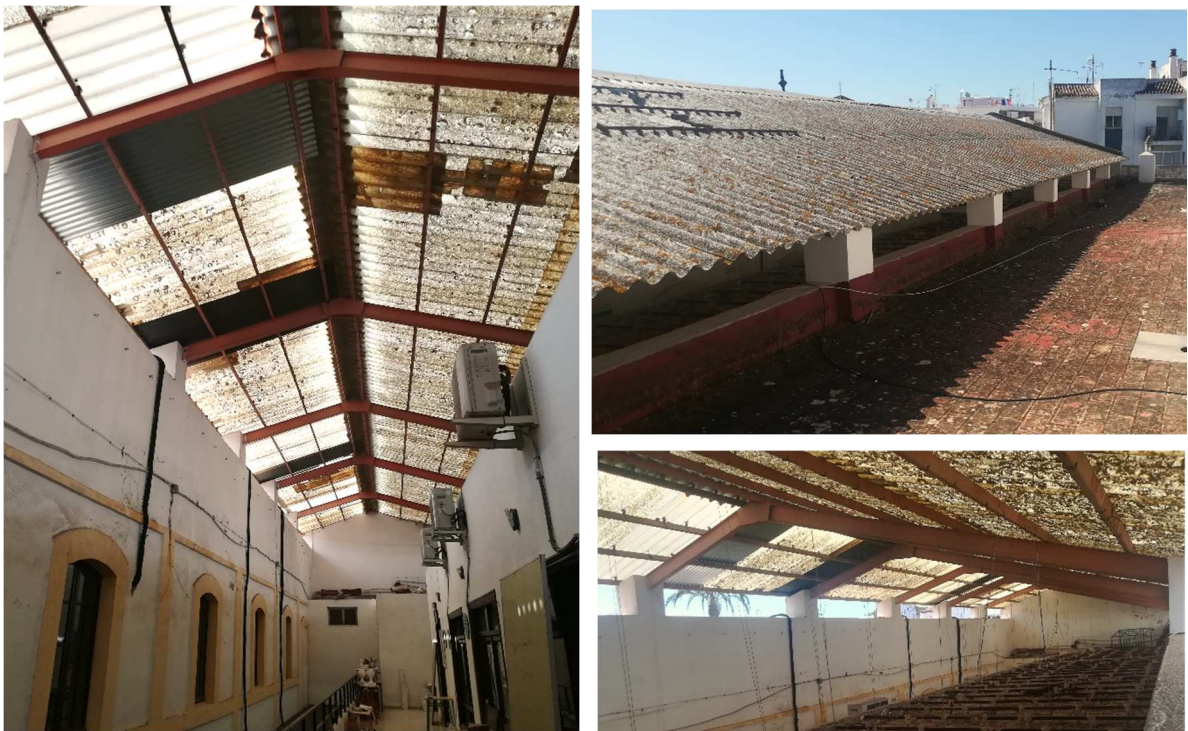
FIGURA 14: IMÁGENES CUBIERTA A DOS AGUAS. VISTA DESDE PLANTA ALTA Y PLANTA CUBIERTA

La primera es una cubierta a dos aguas no simétrica que ocupa el ancho total del edificio, contiene cinco pórticos rectos y dos pórticos con orientación a fachadas. Por un lateral apoyan en pilares de hormigón armado y por el otro en pilares de mampostería. En el vano de mayor longitud se distribuyen siete correas y en el de menor longitud únicamente cuatro.

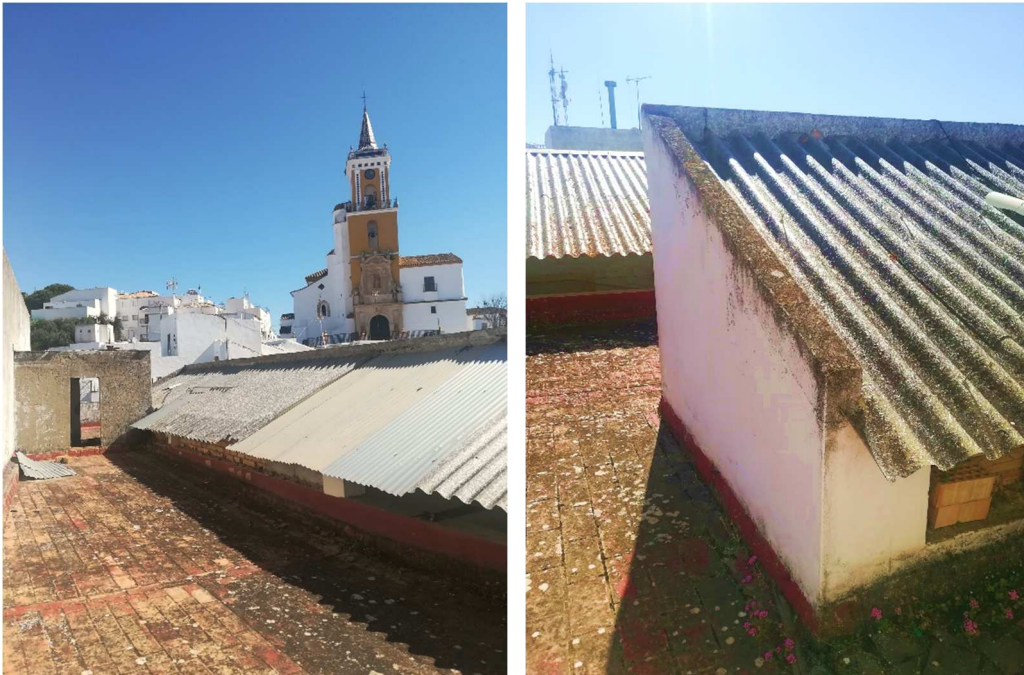
FIGURA 15: IMÁGENES CUBIERTA A UN AGUA. VISTA DESDE PLANTA CUBIERTA

La segunda es una cubierta a un agua, esta se encuentra centrada en a la cubierta sin llegar a ningún lateral de fachada, contiene cuatro pórticos rectos donde los apoyos se realizan sobre pilares de hormigón. El vano contiene tres correas.

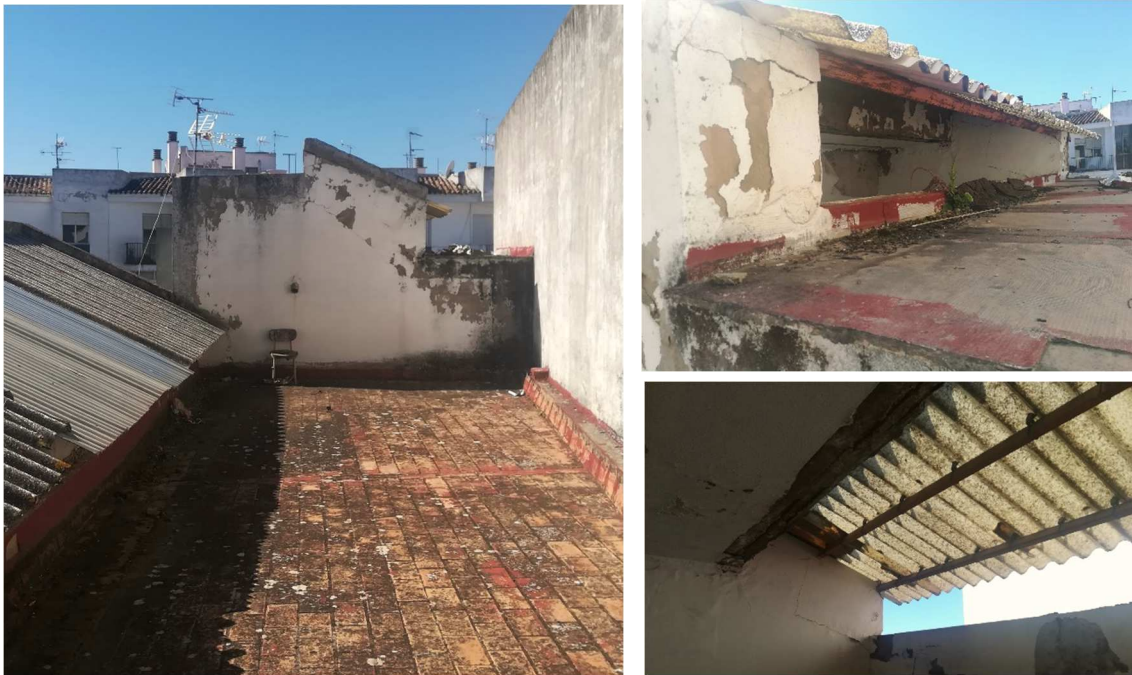
FIGURA 16: IMÁGENES CUBIERTA ESCALERA. VISTA DESDE PLANTA CUBIERTA

La tercera es una cubierta a un agua de pequeña dimensiones, esta se encuentra cubriendo el hueco de escalera que de acceso a dicha planta, esta no continua la misma tipología constructiva de la anteriores debido a que no posee vigas de acero, las correas se encuentran directamente apoyadas sobre forjado de hormigón y muros de fábrica.

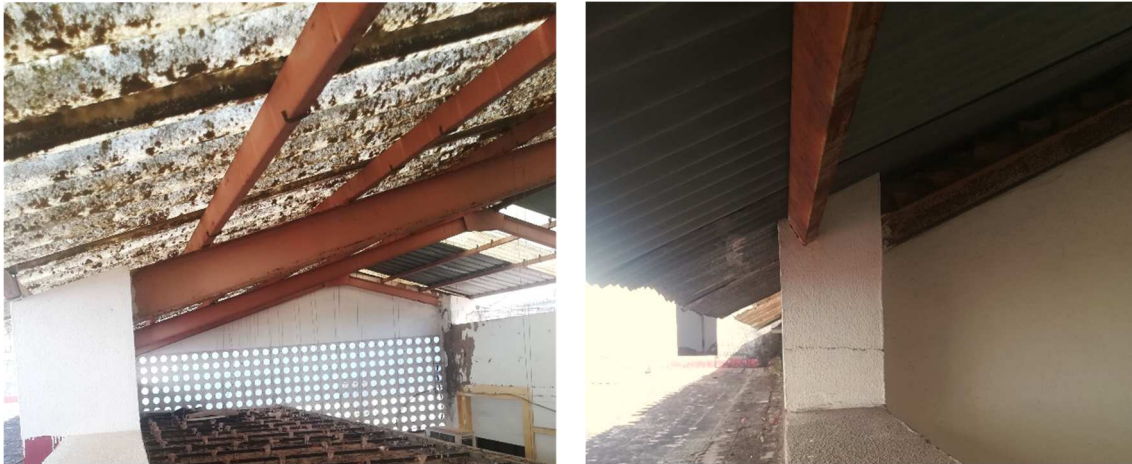
FIGURA 17: IMÁGENES DE PUNTOS DE APOYO CUBIERTAS INCLINADA A DOS Y A UN AGUA RESPECTIVAMENTE

- Los paneles de fibrocemento se encuentran unidos a las correas mediante abrazaderas atornilladas en la parte superior del panel de fibrocemento. (según detalle)
- Los encuentros de los pórticos con la estructura preexistente del edificio, pilares de hormigón armado y pilares de mampostería, se realiza mediante la inclusión de un pilar de acero, de igual sección a la viga, que se encuentra unido a una placa de anclaje mediante soldadura, y está a la estructura mediante anclajes con tacos químicos. (según detalle)
- Para la ejecución del pórtico a dos aguas, la unión entre las vigas se realiza mediante soldadura añadiendo además una cartela de espesor 10 mm de acero S275JR para reforzar la unión. (según detalle)
- La cubierta de la escalera no posee pórticos, se cree que las correas se encuentran directamente apoyadas en la fábrica de ladrillo y revestido posteriormente de mortero.
